# Kurzstudie

# **Mängel und Schäden bei Einzelmodernisierungsmaßnahmen**

Gemeinsame Untersuchung vom Institut für Bauforschung e.V.  
und dem Bauherren-Schutzbund e.V.

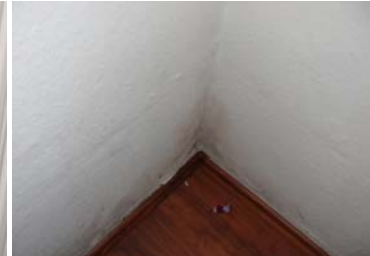
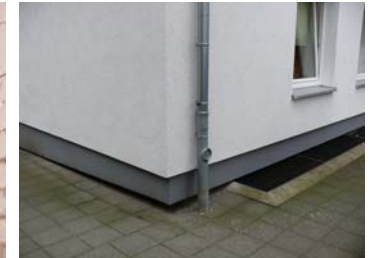
- Feuchteverfleckungen und Schimmelpilzbefall im Fußleistenbereich der hofseitigen Außenwand im Wohnzimmer und hinter der Möblierung des Schlafzimmers der EG-Wohnung
- Feucht-muffiger Geruch in den Wohnräumen trotz vermehrter Stoßlüftung
- Erhöhte Heizkosten trotz Modernisierung, da anfangs von falschem Heiz- und Lüftungsverhalten ausgegangen wurde
- Finanzieller Verlust des Eigentümers durch Mietminderung, die der Mieter wegen Mangel an der Mietsache durchsetzte, und Schadenbeseitigung

- Die energetische Ertüchtigung der Außenwände erfolgte in den Bereichen des Gebäudesockels nicht entsprechend den Vorgaben der bauphysikalischen Berechnung (Beratung / Planung: Einbau einer Perimeterdämmung auf der Kelleraußenwand bis mind. 60 cm unterhalb der Kellerdecke).
- Die Wärmebrückenwirkung durch die fehlende Perimeterdämmung und damit inhomogene Wärmedämmung der Gebäudehülle führte zu so geringen Oberflächentemperaturen im Bereich des Bauteilübergangs Außenwand / Kellerdecke, die Tauwasserausfall und Schimmelpilzbildung begünstigten.
- Dieses führte zu Feuchteverfleckungen und Schimmelpilzbefall in den betroffenen Außenwandbereichen, eine Nutzung unmöglich und machte eine Mangel- und Schadenbeseitigung erforderlich.

- Fachgerechte Beseitigung des Schimmelpilzbefalls, Maler- und Tapezierarbeiten
- Feinreinigung und Freimessung durch eine Raumluftmessung
- Nachträglicher Einbau der planmäßigen Perimeterdämmung mit erforderlichen Neben- / Nacharbeiten.

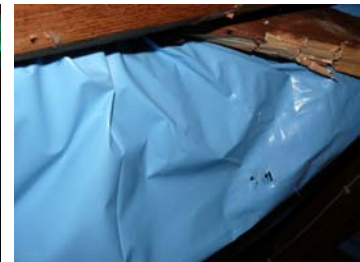
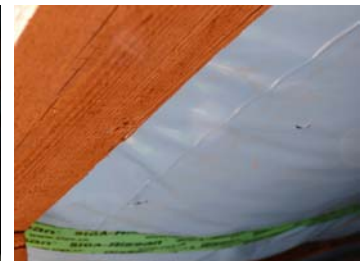
- Spannungen und Fehlstellen in der luftdichten Ebene, diverse gelöste Befestigungsklammern und Beschädigungen führen zu bauphysikalischen Problemen durch eindringende Feuchte
- Folie der luftdichten Ebene ist für diese Anwendung nicht geeignet, nicht zugelassen und nicht funktionsfähig, d.h. nicht (dauerhaft) luftdicht
- Wärmedämmung hat für die fehlerhafte Verwendung keine Zulassung und keine definierte Dämmwirkung (eingeschränkte Nutzung, Anforderung der EnEV ist nicht erfüllt)
- Geplante Nutzung nicht möglich.

- Der Vertrag und die Leistungsbeschreibung beschreiben nicht die Planung des Bauherren.
- Die Ausführung entspricht nicht den allgemein anerkannten Regeln der Technik und dem vereinbarten Vertrags-Soll (auch nicht den Anforderungen der EnEV).
- Durch die fehlende Dämmwirkung und Luftdichtheit ist die Konstruktion nicht gebrauchstauglich und funktionsfähig. Es besteht ein erhebliches Risiko von Tauwasserbildung und Holzschäden im Bauteil. Dies kann im Falle der fehlenden Mangelbeseitigung zum Totalschaden an der Dachkonstruktion führen.

- Fachgerechte Sanierung der Bauteile entsprechend den anerkannten Regeln der Technik durch vollständigen Rückbau der Maßnahme und die fachgerechte Ausführung der Planung des Bauherren mit unabhängiger Fachbegleitung und Überprüfung der Luftdichtheit durch eine Blower Door-Messung

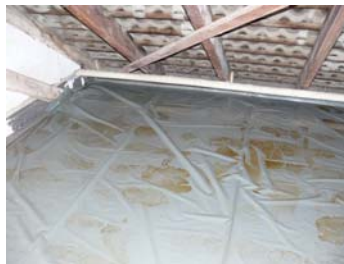
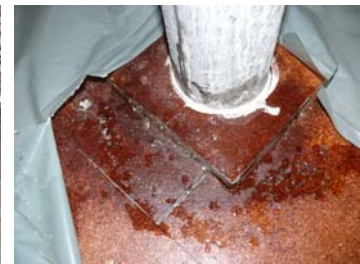
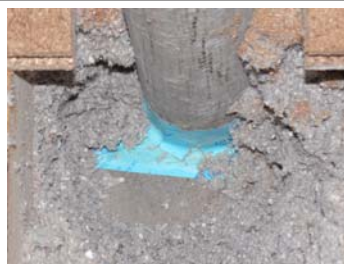
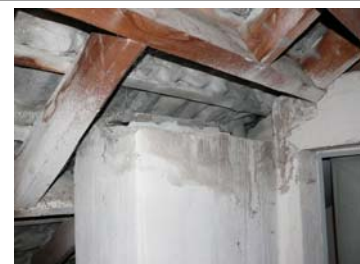
- Ursprüngliche Feuchteschäden durch die Maßnahme nicht behoben und Investitionen ohne Wirkung
- Erhöhte Feuchte im Bereich der nachträglichen Wärmedämmung und der OSB-Platten, z.T. mit Schimmelpilzbefall
- Wärmedämmung nicht wirksam
- Pfützenbildungen auf der verklebten Folienoberfläche der obersten Geschossdecke durch abtropfendes Wasser von Innenseite der Dacheindeckung
- Feuchteschäden an den tragenden Holzbauteilen der Dachkonstruktion

- Ursache war die fehlende Belüftung des Dachraums in Kombination mit der Einleitung der Abluft aus den Küchen und Bädern des Hause über stillgelegte Schornsteinzüge in das Dachgeschoss.
- Die in der Abluft vorhandene Feuchte wird nicht abgeführt, kondensiert an den kalten Oberflächen der ungedämmten Dachhaut, tropft ab bzw. dringt in die Konstruktion ein und schädigt die Bauteile.
- Eine fachgerechte Ursachenermittlung im Vorfeld hätte die bauphysikalischen Zusammenhänge zutage gebracht und die fehlerhafte Maßnahmenplanung und -ausführung wäre vermieden worden

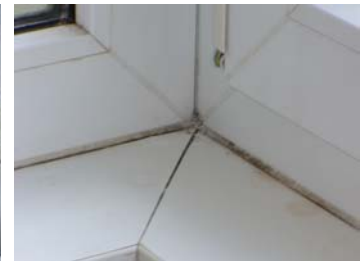
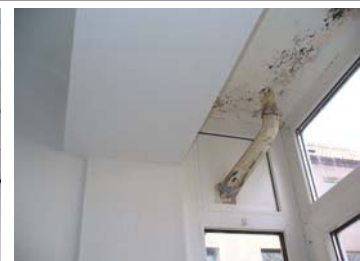
- Feuchtigkeit auf der Oberfläche der kalten Bauteile
- Massiver Schimmelpilzbefall an der Balkondecke, an den Bauteilübergängen zwischen Fenster und Wand bzw. Decke und an der innenliegenden Balkonentwässerung
- Geplante Nutzung als Wohnfläche nicht möglich

- Schadenursächlich ist die Kondensation der vorhandenen Luftfeuchte auf den Bauteiloberflächen (insbesondere auf der Balkondecke) aufgrund der geringen Oberflächentemperaturen.
- Der Einbau der hochwärmedämmten Fensterelemente in die ansonsten ungedämmte Gebäudehülle in Kombination mit der Herstellung eines geschlossenen Raums birgt ein bauphysikalisches Risiko durch die entstandenen Wärmebrücken, das nicht berechnet / beachtet wurde.
- Die Nutzung des Raums als Waschmaschinenstellplatz und zur Lüftung erhöhen das Risiko der ohnehin kritischen Temperatur- bzw. Luftfeuchtesituation zusätzlich.

- Fachgerechte Beseitigung des Schimmelpilzbefalls an den betroffenen Bauteiloberflächen
- Wärme-/Feuchteschutzberechnung und Wärmebrückenberechnung mit der Option des Einbaus einer homogenen Innendämmung an den Außenbauteilen
- Entwicklung eines nutzergerechten Heiz- und Lüftungskonzeptes für den Raum bzw. die Wohnung mit ggf. Einbau einer Lüftungsanlage und eines Heizkörpers in den Raum

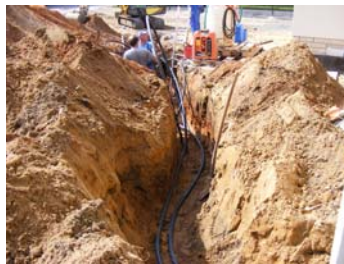
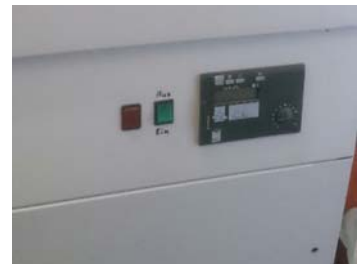
- Unzureichende Beheizung der Wohnräume durch die Geothermieanlage
- Zusätzliche Beheizung mittels Elektroheizung notwendig, um das Gebäude ausreichend zu beheizen
- Hohe Stromkosten wegen des zusätzlichen Dauerbetriebs der Elektroheizung
- Weitere Maßnahmen erforderlich, um eine nachhaltige / bezahlbare Beheizung des Gebäudes zu ermöglichen

- Die Erneuerung der Heizungsanlage wurde als ungeplante Einzelmaßnahme durchgeführt, ohne vorherige Gebäudeanalyse, Planung und langfristiges schrittweises Gesamtkonzept.
- Der Einbau dieser Heizungsanlage, deren Heizleistung und Vorlauftemperaturen waren für das unsanierte Bestandsgebäude nicht ausreichend dimensioniert und ausgelegt.
- Die Einzelmaßnahme hätte ausschließlich als Teil einer schrittweisen Gesamtanierung des Gebäudes funktioniert, die aber zu Projektbeginn nicht geplant war.
